## GIEBELHAUS LINDENSTRASSE 6 UND MARSTALL 1

### RESTAURATORISCHE FARBUNTERSUCHUNGEN

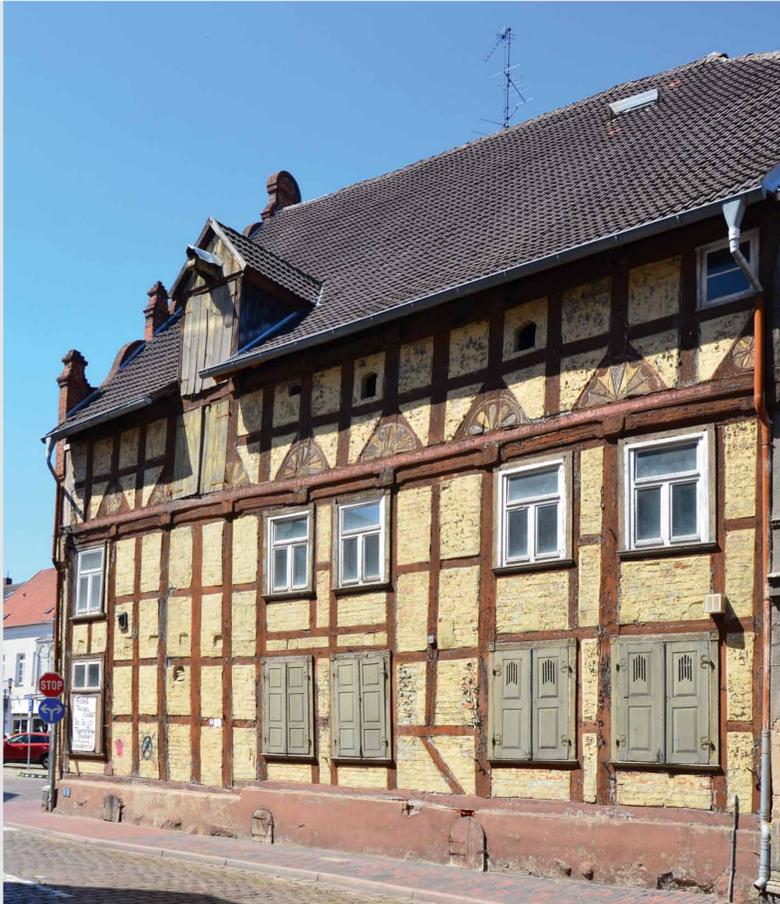
Traufseitige Fassade vom Marstall aus gesehen

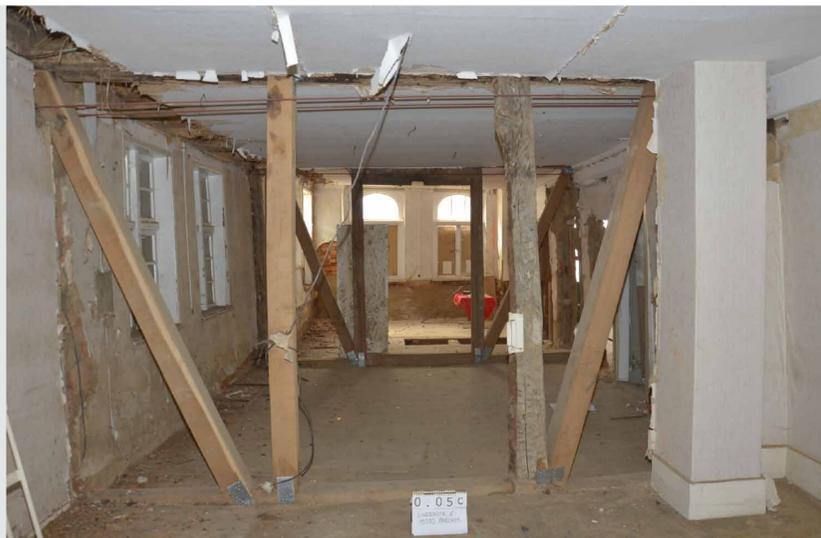
Blick von Raum 5 zum Raum 3 entlang der östlichen Fassade

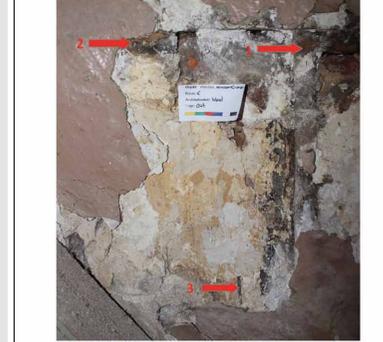
In **Raum 6**, dem heutigen Flur/ Treppenhaus, sind die Fensteröffnungen an der Ostwand zu Raum 4 ebenfalls vorhanden. Die an die Fenster anschließenden Gefache zeigen eine ursprüngliche Gestaltung mit umlaufenden schwarzen Begleitstrichen auf hellem Ockerfönd. Hier konnten als Begleitstriche ein breiteres vermutlich 3,5–4 cm breites Band und ein innenliegender dünner 5 mm breiter Begleiter festgestellt werden.

<b>Befundblatt</b>	32	<b>Untersuchung Farbfassung</b>
<b>Objekt:</b>	Lindenstraße 6	
<b>Untersuchungsgegenstand:</b>	Innenraum EG Raum 6 Wandfassung	
<b>Lage:</b>	Raum 6 Ostwand im Treppenbereich	
<b>Bemerkungen:</b>	In der Wand zu Raum 4 befanden sich 2 Fensteröffnungen über einer Bretterwand. Die anschließenden verputzten Gefache zeigen in den ersten Fassungen umlaufende Begleitstriche.

Foto 57 Sondierung – Gestaltungsphase mit Begleitstrichen im Gefach  
1. früherer Fensterrahmen zu Raum 4  
2. umlaufender Begleitstrich, genaue Stärke im untersuchten Bereich nicht ableisbar, vermutl. 2,5 – 3 cm  
3. 2. Begleitstrich, ca 5mm
