## GIEBELHAUS LINDENSTRASSE 6 UND MARSTALL 1

### RESTAURATORISCHE FARBUNTERSUCHUNGEN

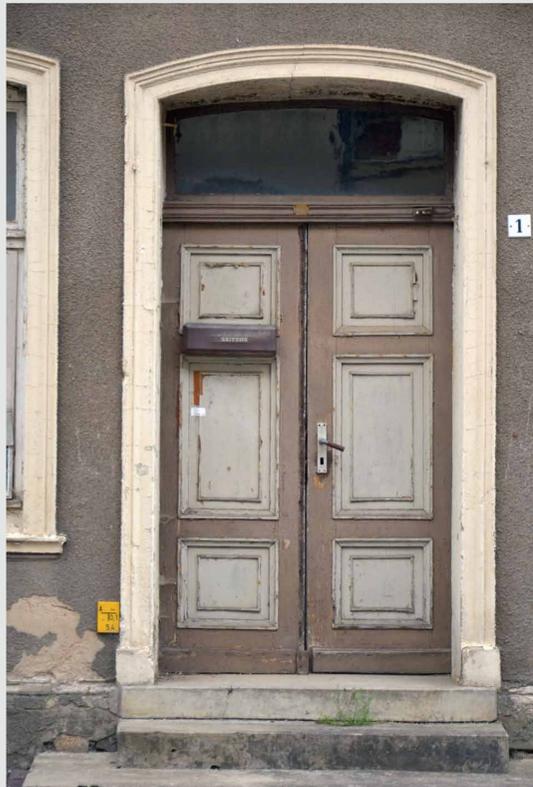
3 Haustür

Neben der Haustür (3) und dem Hoftor, sowie dem Erdgeschossfenster im Nordgiebel (7), sind noch zahlreiche Innentüren (4, 6) und die Treppenanlage (5) aus der Bauzeit Ende des 19. Jahrhunderts erhalten. Im Zuge der letzten Sanierung wurde ein zementhaltiger Spritzputz auf die Fassade gebracht, der die feine Stuckprofilierung überdeckt. Durch die restauratorische Farbuntersuchung konnte ein beigefarbener Anstrich und ein roter Fenster-Begleitstrich nachgewiesen werden.

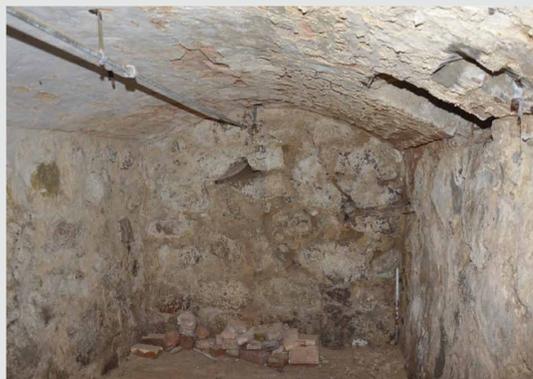
8 Kellergewölbe

Zwei kleine, ältere Keller (8) wurden vom Vorgängerbau übernommen. Auch in der Dachkonstruktion finden sich ältere Hölzer, die für den Neubau wiederverwendet wurden (9). Es entstand ein zeitgemäßer, zweistöckiger Bau als Fachwerkkonstruktion mit massiver Fassade und einem Drempel-Dachgeschoss. Im Obergeschoss wurden große, helle Wohnräume vorgesehen. Fenster im Nordgiebel (7) weisen darauf hin, dass das inzwischen abgebrochene Nachbarhaus (2) Marstall 2 später als der Marstall 1 errichtet wurde.
